# Lost and Found: Zahnfragmente im Weichgewebe der Lippen nach dentalem Trauma

Ein Beitrag von Dr. Ella Ohlsson, Dr. Adrian Perez, Priv.-Doz. Dr. Mayte Buchbender, Prof. Dr. Kerstin Galler und Priv.-Doz. Dr. Eva Maier

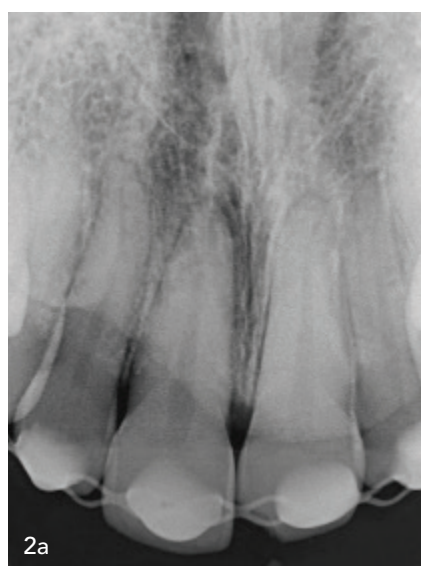
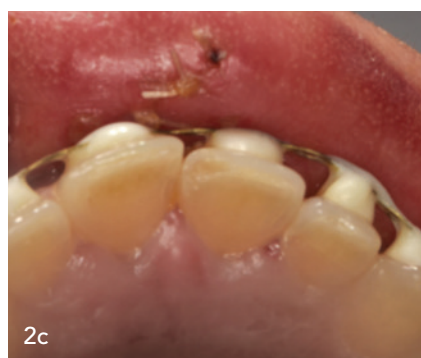
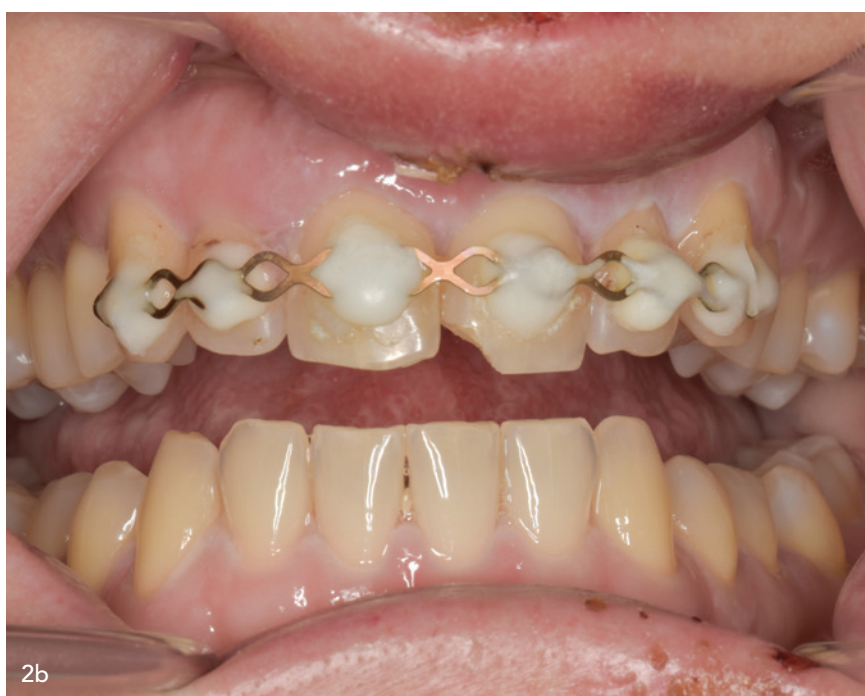
**Abb. 2a–c:** Röntgenologische Diagnostik und Fotodokumentation bei Erstvorstellung in der Hochschulambulanz der Zahnerhaltung und Parodontologie des Uniklinikums Erlangen. Zahnfilmröntgenaufnahme mit erkennbarer Draht-Kunststoff-Schienung; Repositionierung in Alveolenfächer erscheint suffizient; Schmelz-Dentin-Fraktur an 21 mesial deutlich (a). Frontalaufnahme mit Draht-Kunststoff-Schienung in situ sowie erkennbarer unkomplizierter Schmelz-Dentin-Fraktur an 21; Weichgewebswunden an Ober- und Unterlippe en- und extraoral erkennbar (b). Nahaufnahme der am Unfalltag versorgten enoralen Weichgewebswunde der Oberlippe (c).

Es erfolgten eine Zahnfilmröntgenaufnahme der Oberkieferfront sowie eine

Fotodokumentation (Abb. 2a–c). Im Anschluss wurden an beiden Zähnen Trepanation, elektrische Längenmessung, initiale Aufbereitung sowie die Einlage einer Kortikoid-Antibiotika-Paste als antiresorptive Therapie durchgeführt. Zahn 22 reagierte ebenfalls nicht auf die Sensibilitätstestung. Abgesehen von Infraktionen wies er keine eindeutige Verletzung auf und so wurde hier die Verdachtsdiagnose „Konkussion“ gestellt und ein kurzer Nachuntersuchungszeitraum festgelegt.

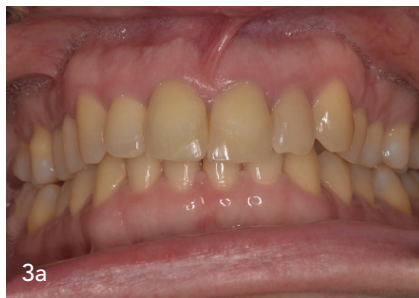
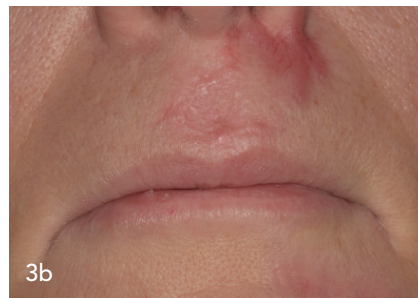
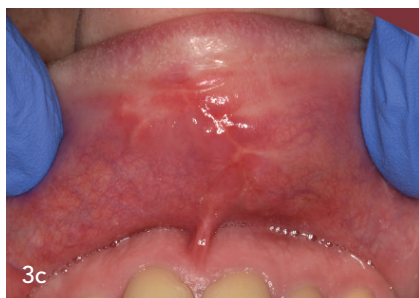
**Abb. 3a–e:** Klinische Aufnahmen der verheilten Lippenverletzung sechs Wochen nach Frontzahntrauma (a–c). Weichgewebsröntgenbild der Oberlippe mit erkennbarer röntgenopaker Struktur (weißer Pfeil) im Bereich der weichgewebigen Struktur (gelbe Pfeile markieren Rand der Lippe) (d). In der initialen Zahnfilmaufnahme ist bei Vergrößerung am Rand eine teilweise abgebildete Struktur sichtbar (weißer Pfeil), die rückblickend als das im Lippenweichgewebe verbliebene Fragment interpretiert werden kann (e).

Im Rahmen einer Nachkontrolle sechs Wochen nach Zahnunfall berichtete die Patientin über zunehmende Schmerzen in der linken Oberlippe. Klinisch zeigte sich eine lokale Schwellung und Rötung, bei der Palpation ließ sich eine umschriebene Verhärtung feststellen (Abb. 3b). Ein klar tastbarer Fremdkörper konnte jedoch nicht sicher identifiziert werden, da das Gewebe auch Narbenanteile aufwies.

Ein ergänzendes Weichgewebsröntgenbild zeigte eine röntgendichte Struktur im Oberlippenbereich, konsistent mit einem im Weichgewebe verbliebenen Zahnfragment (Abb. 3d). Zur Anfertigung dieser Aufnahme wurde eine Speicherfolie vestibulär unter die Oberlippe platziert, während die Lippen weitgehend geschlossen wurden, um die Folie zu stabilisieren. Bei leicht reduzierter Belichtungszeit ließ sich die Region weichgewebsbezogen mit ausreichendem Kontrast darstellen, sodass kleine röntgendichte Strukturen erkennbar wurden.

Die in der Zwischenzeit mit Komposit aufgebaute fehlende mesiale Ecke des Zahnes 21 konnte hiermit in Verbindung gebracht werden. Rückblickend fiel bei erneuter Betrachtung der initialen Zahnfilmaufnahme eine am Bildrand partiell abgebildete Struktur auf, die dem Fragment entsprochen haben dürfte, jedoch aufgrund der ungünstigen Projektion nicht als solche interpretiert wurde (Abb. 3e).

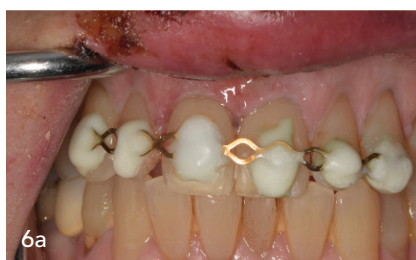
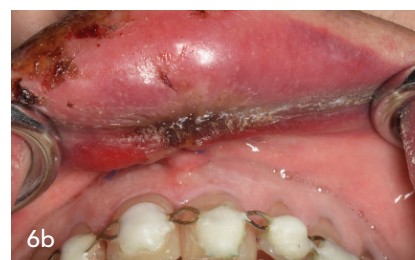
**Abb. 5a+b:** Einzelzahnrontgenaufnahmen des Oberkieferfrontzahnbereiches zwei Tage nach Zahnunfall. Darstellung der rechten Seite mit verbreitertem Parodontalspalt an Zahn 11 im Apikalbereich, Draht-Kunststoff-Schienung in situ und unkomplizierter Schmelz-Dentin-Fraktur an Zahn 12 (a). Im zweiten Quadranten sind keine pathologischen Veränderungen erkennbar. Die Pulpakammern und Wurzelkanäle der Zähne 21 und 22 erscheinen schwer abgrenzbar und teilweise obliteriert. (b). – **Abb. 6a+b:** Fotodokumentation bei Erstvorstellung in der Hochschulambulanz der Zahnerhaltung und Parodontologie des Uniklinikums Erlangen. Frontalaufnahme nach Repositionierung und Schienung mittels Titan-Trauma-Splints alio loco (a). Darstellung des Heilungszustandes der Schürfwunden und versorgten Riss-Quetsch-Wunden der Oberlippe (b).

Weiterhin zeigte sich an Zahn 12 eine unkomplizierte Schmelz-Dentin-Fraktur, die adhäsiv mit Komposit abgedeckt wurde (Abb. 6a). Die Bereiche der am Unfalltag versorgten intraoralen und extraoralen Weichgewebswunden der Lippen waren noch sehr schmerzhaft (Abb. 6b).

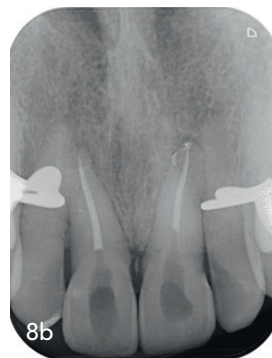
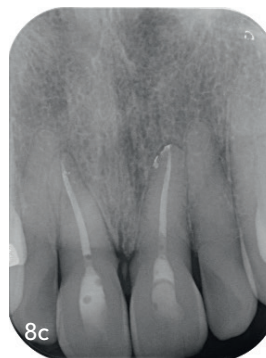
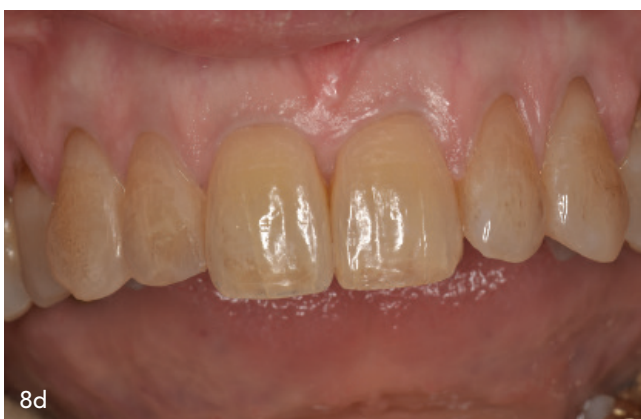
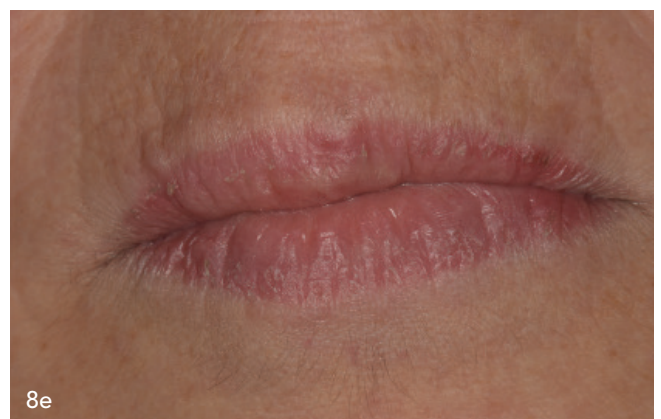
**Abb. 7a+b:** Weichgewebsröntgenbild der Oberlippe (gelbe Pfeile markieren Oberlippenrand) mit abfrakturiertem Zahnfragment 12 (weißer Pfeil). Weiterhin ist röntgenologisch am Rand der Finger der Patientin zur Positionierung des Filmes erkennbar (blauer Pfeil) (a). Auch hier fiel bei erneuter Betrachtung des initialen Zahnfilms das Fragment am Bildrand auf (b). – **Abb. 8a–e:** Wurzelkanalbehandlung der Zähne 11 und 21 nach palatinalen Dislokationsverletzungen. Masterpointaufnahme (a) und Kontrollaufnahme nach WF mit Sealerpuff an Zahn 21 (b). Die Kontrollaufnahme fünf Monate nach Wurzelkanalfüllung zeigt keine pathologischen Veränderungen (c). Auch klinisch sind die Zähne und die Oberlippe von extraoral unauffällig, subjektiv besteht jedoch eine persistierende Hypästhesie (d+e).

Auffällig war zudem eine verzögerte Wundheilung der Oberlippe. Die Palpation des Weichgewebes war für eine sichere Befundung nicht ausreichend, jedoch war bei erneuter Betrachtung auf der initial angefertigten Einzelzahn Aufnahme am Bildrand eine auffällige Struktur

erkennbar (Abb. 7b). Eine gezielte Weichgewebsröntgenaufnahme zeigte deutlich das dislozierte Fragment von Zahn 12 in der Oberlippe (Abb. 7a).

Zwei Monate nach dem Zahnunfall wurden die Wurzelkanalbehandlungen der Zähne 11 und 21 abgeschlossen (Abb. 8a+b). Zu diesem Zeitpunkt, etwa einen Monat nach Fragmententfernung, berichtete die Patientin weiterhin über Beschwerden im Oberlippenbereich mit intraoraler Narbenbildung und Hypästhesie. Weitere fünf Monate später zeigte eine Kontrollaufnahme der Wurzelkanalfüllungen keine pathologischen Auffälligkeiten (Abb. 8c). Die Patientin berichtete weiterhin über persistierende Beschwerden in Form von Sensibilitätsstörungen. Aufgrund der klinisch entzündungsfreien Situation wurde jedoch von einer weiterführenden Therapie abgesehen und die Patientin zur Verlaufskontrolle in regelmäßigen Abständen einbestellt (Abb. 8d+e).

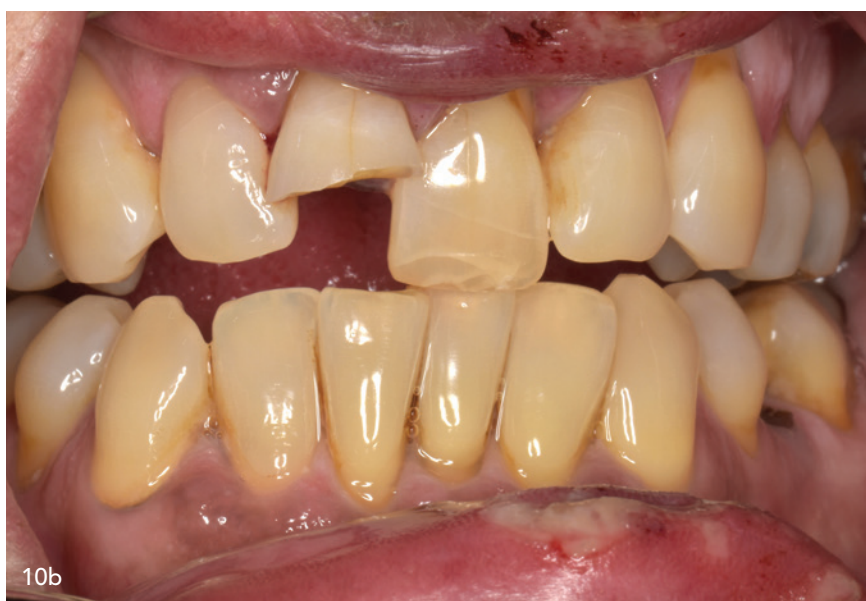
**Abb. 10a–c:** Röntgenologische Diagnostik und Fotodokumentation bei Erstvorstellung in der Hochschulambulanz der Zahnerhaltung und Parodontologie des Uniklinikums Erlangen. Ein Einzelzahnrontgenfilm der Oberkieferfront zeigt einen deutlich nach palatinal dislozierten Zahn 21 aus der ursprünglichen Alveole gehoben (Pfeil) (a). Frontale (b) und inzisale Aufnahme (c) mit lateraler Dislokation des Zahnes 21 nach palatinal und unkomplizierter Schmelz-Dentin-Fraktur an Zahn 11; obliterierte Pulpakammer erkennbar (Pfeil).

wurde anhand des DGET Befundbogens Zahntrauma (Abb. 9) sowie mit Fotos dokumentiert und eine Einzelzahnrontgenaufnahme angefertigt (Abb. 10a–c). Klinisch zeigte sich eine laterale Dislokation des Zahnes 21 nach palatinal mit Okklusionshindernis und Lockerung Grad I sowie eine dank der stark obliterierten Pulpa unkomplizierte Schmelz-Dentin-

Fraktur mit isogingivaler Frakturlinie im Palatinalbereich an Zahn 11. Neben den dentalen Verletzungen war eine ausgeprägte Schwellung der Ober- und Unterlippe mit Schürfwunden zu erkennen. Zur Erstversorgung wurde Zahn 21 mit leichtem Druck repositioniert, sodass kein Okklusionshindernis mehr vorlag, die Schmelz-Dentin-Wunde an Zahn 11 abgedeckt und die Zähne 12–22 mit flexibler TTS-Schienung versorgt. Da die laterale Dislokation an Zahn 21 größer als zwei Millimeter betrug, wurde die Wurzelkanalbehandlung eingeleitet, nach initialer Wurzelkanalaufbereitung eine Kortikoid-Antibiotika-Paste als antiresorptive The-

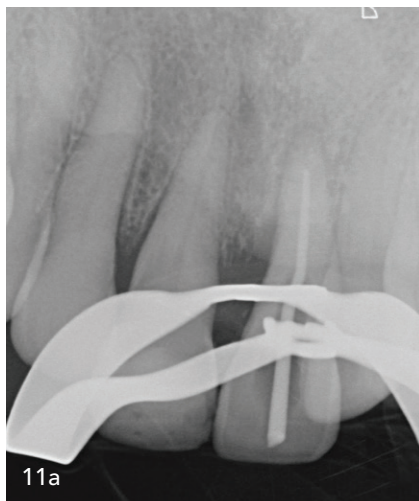
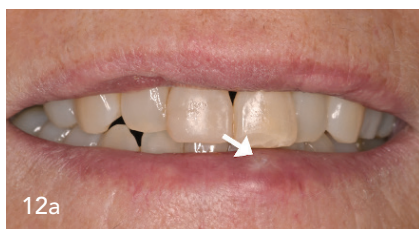
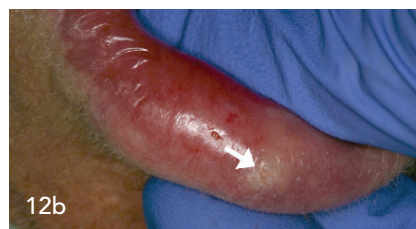
**Abb. 11a+b:** Zahnfilmaufnahmen im Rahmen der definitiven Wurzelkanalbehandlung von Zahn 21. Dargestellt sind die Masterpointaufnahme (a) sowie die Kontrollaufnahme nach Wurzelkanalfüllung mit Sealerpuff (b). – **Abb. 12a–d:** Fragmententfernung aus der Unterlippe knapp zwei Monate nach Zahnunfall. Auf dem klinischen Foto ist ein durchscheinendes Fragment im Lippenrot der Unterlippe erkennbar (weiße Pfeile) (a+b). Die Weichgewebsaufnahme zur Bestätigung und Lokalisierung zeigt ein einzelnes Fragment (weißer Pfeil) im Weichgewebe der Unterlippe (gelbe Pfeile) (c). Exzidiertes Zahnfragment nach chirurgischer Entfernung (d).

Zwei Wochen nach dem Zahnunfall wies Zahn 21 bei einer mesialen Sondierungstiefe von sechs Millimetern noch einen erhöhten Lockerungsgrad auf, weshalb die flexible Schienung für weitere zwei Wochen belassen und ein Medikamentenwechsel zu Calciumhydroxid durchgeführt wurde. Weitere zwei Wochen später wurde die Schienung entfernt und der Zahn 11 adhäsiv mit Komposit aufgebaut. Eine weitere Woche später erfolgte bei nun physiologischer Lockerung die definitive Wurzelkanalbehandlung an Zahn 21 (Abb. 11a+b).

Obwohl die Patientin bislang im Bereich der Weichgewebe keine Beschwerden geäußert hatte, stellte sie sich zwei Wochen nach Abschluss der Wurzelkanalbehandlung, insgesamt knapp zwei Monate nach ihrem Zahnunfall, mit Schmerzen in der Unterlippe vor. Klinisch zeigte sich eine helle Struktur im Lippenrot, die eindeutig als Fremdkörper zu palpieren war (Abb. 12a+b). Eine Weichgewebsröntgenaufnahme bestätigte den Verdacht eines versprengten Zahnfragmentes – vermutlich ein Teil des beim Zahnunfall abfrakturierten Zahnes 11 (Abb. 12c). Da das Fragment recht oberflächlich lag und nach Infiltrationsanästhesie gut mit der Sonde zu ertasten war, wurde der Gelegenheitszugang leicht mit dem Skalpell erweitert, das ca. 3x3 mm große Fragment (Abb. 12d) entnommen und die Wunde mit steriler Kochsalzlösung gespült. Da die Blutung schnell zum Stillstand kam und die Wundränder gut adaptiert blieben, war kein Verschluss mittels Naht indiziert.
